2020年6月19日
京成電鉄株式会社
北総鉄道株式会社

台車の緊急点検実施について

京成・北総の同一構造台車の異常なしを確認しました

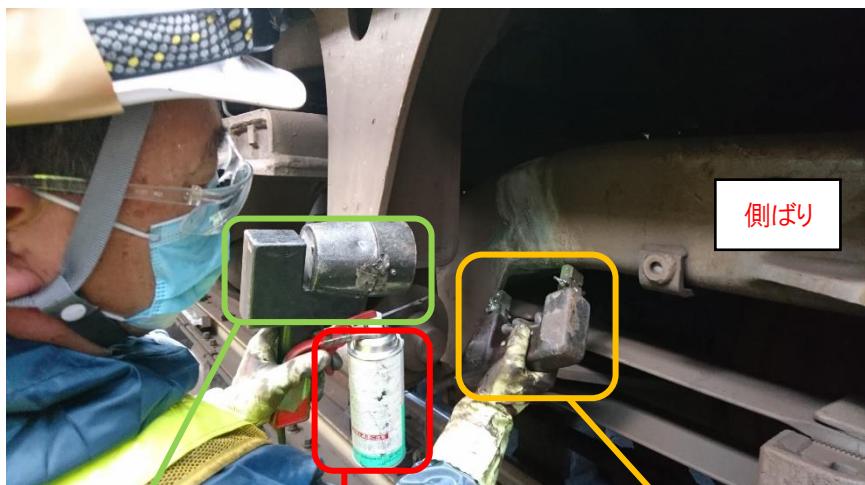
6月12日に京成線青砥駅構内において発生した脱線事故について、事故原因は現在調査中ですが、脱線車両の台車にき裂が認められたことから、京成電鉄、北総鉄道^{※1}では、同一構造の台車^{※2}(256台車)におけるき裂確認箇所(側ばり)について、目視等による緊急点検を6月13日までに、非破壊検査(磁粉探傷検査)による詳細な点検を6月19日までに実施し、異常のないことを確認いたしました。

側ばり部における非破壊検査(磁粉探傷検査)の様子
